1. Beanspruchung von Nassräumen in abdichtungs-technischer Hinsicht

Abdichtungsprobleme in Nassräumen

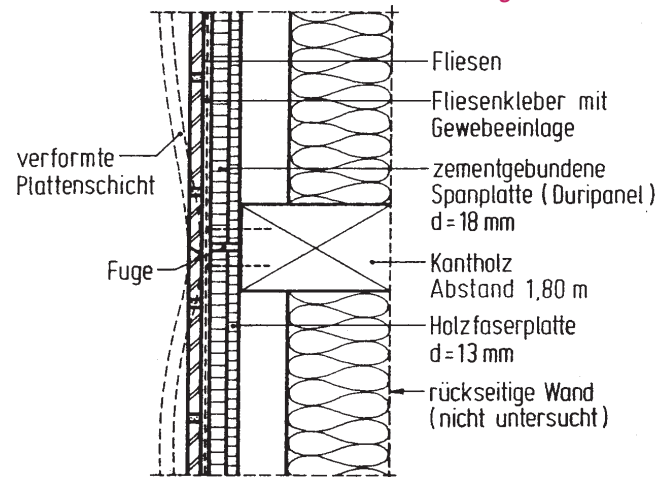
Abb. 7: Duschwand mit zementgebundener Spanplatte als Untergrund

In einem Duschaum einer Sportanlage traten Aufwölbungen der Duschwände und vertikale Rissbildungen im Fliesenbelag auf (Abbildung 7). Die Aufwölbungen wurden mit einer Wasserwaage zu 24 mm auf 1,8 m Länge ermittelt. Der Abstand der Rissbildungen entsprach mit $a = 180\text{ cm}$ genau dem Abstand der hölzernen Wandstiele, an denen die zementgebundenen Spanplatten gestoßen und befestigt waren. Die Fliesen waren mit einem durch eine Gewebeeinlage verstärkten Fliesenkleber direkt ohne eine zusätzliche Abdichtung auf die zementgebundenen Spanplatten geklebt worden.

Infolge der bei der vorhandenen hohen Beanspruchung gänzlich fehlenden Abdichtung und der damit verbundenen stetigen Feuchtebelastung der zementgebundenen Spanplatten hatten sich Verwölbungen der Platten eingestellt, die von den starren Fliesen und den Verfugungen nicht schadensfrei aufgenommen werden konnten, so dass sich vertikale Rissbildungen einstellten. Die Risse hatten sich jeweils an den Tiefpunkten der Aufwölbungen, also an denjenigen Stellen, an denen die senkrechten Holzständer der Wandkonstruktion verliefen und an denen die Plattenbefestigungen der Wände befestigt waren, gebildet (siehe Abbildung 7).

änderungen der Spanplatten. Bei einer Behinderung der Längenänderung – z.B. durch Nagelung auf den vertikalen Holzständern entlang der Plattenränder – kann sich die Beplankung nicht mehr zwangungsfrei ausdehnen und es kommt zu Ausbeulungen. Insbesondere auf Grund der Plattenstöße über

den Holzständern stellen sich hierbei oberhalb der Holzständer Winkelverdrehungen ein, die von den auf den Spanplatten befindlichen Fliesen selbst bei optimaler Verklebung mit dem Untergrund nicht schadensfrei aufgenommen werden konnten.

halb der Holzständer sollte eine elastische Fuge im Fliesenbelag ausgebildet werden, damit die auftretenden Verformungen sich weitgehend zwängungsfrei hätten einstellen können.

Der Schaden hätte verhindert werden können, wenn die Dicke der zementgebundenen Holzspanplatte auf den Unterstützungsabstand abgestimmt gewesen wäre (erforderlich $d \geq a/35$). Im vorliegenden Fall hätte die zementgebundene Spanplatte somit bei einem Abstand der Holzständer von 180 cm eine Dicke von $d = 5,1$ cm aufweisen müssen. Da diese Dicke unrealistisch ist, hätte somit ein engerer Abstand der Holzständer gewählt werden müssen. - Im Bereich der Plattenstöße ober-

Der Bauherr entschloss sich, die nichttragenden Ständerwände gänzlich zu entfernen und durch eine nichttragende Mauerwerkswand zu ersetzen. Auf diesen Mauerwerksuntergrund sind bituminöse Bahnenabdichtungen für hohe Beanspruchungen gemäß DIN 18195-5 mit einer Schutzschicht und einem anschließenden Fliesenbelag aufgebracht worden (Abbildung 2).

Duschräume von öffentlichen Sportanlagen sind in feuchte-schutztechnischer Hinsicht hoch beansprucht, so dass bereits in der Ausschreibung entsprechende Abdichtungsmaßnahmen berücksichtigt hätten werden müssen. Nicht nur bei feuchteempfindlichen Untergründen, wie beispielsweise bei den hier verwendeten zementgebundenen Spanplatten, kann es ansonsten zu kostenintensiven Instandsetzungsmaßnahmen kommen.

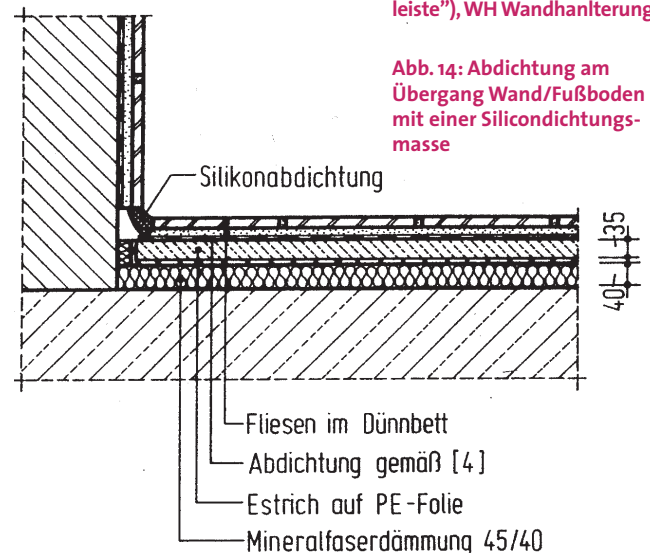
In dem ohne Bodenablauf ausgeführten Badezimmer einer Wohnung hatten sich Risse in der Verfugung zwischen den Fußbodenfliesen und auch in vereinzelt Fliesen gebildet, da der unbewehrte Estrich in den wandnahen Bereichen zum Teil eingebrochen war. Ein Öffnen der Wand- und Bodenkonstruktion hat ergeben, daß eine Abdichtung im Verbund mit Fliesen entsprechend dem Merkblatt des ZDB [4] vorhanden war. Die vorgefundene Konstruktion ist der Abbildung 14 zu entnehmen. Ein Gefälle unterhalb der Fußbodenabdichtung war nicht vorhanden. Im Übergangsbereich Wand-/Fußboden war die Abdichtung nicht lückenlos ausgeführt worden und es ist kein Verstärkungstreifen aus Gewebe, Folie oder Vlies in die Abdichtung eingearbeitet worden. Der

Übergang der Wand zu den Fußbodenfliesen war lediglich mit einer Siliconabdichtung geschlossen. Diese Siliconabdichtung, die bereichsweise lediglich eine Dicke von etwa 2 mm aufwies, ließ sich sehr leicht vom Untergrund abziehen. Insbesondere im Bereich der Fliesenverfugung bestand kein Verbund der Dichtungsmasse zum Untergrund, so dass hier ein Hinterlaufen möglich war.

Der Estrich war in einigen Bereichen eingebrochen und die darunter befindliche Mineralfaserdämmschicht war vollständig durchfeuchtet. Sie war auf einen Bruchteil ihrer ursprünglichen Dicke von 40 mm reduziert, bereichsweise wurde nur noch eine Dicke von 5 mm vorgefunden.

Zunächst ist festzustellen, dass das Bad gemäß DIN 18195 nicht hätte abgedichtet zu werden brauchen. Auch die angrenzenden Wände waren nicht feuchtigkeitsempfindlich. Dennoch hatte man es getan und es war

auch in hohem Maße sinnvoll; jedoch ist die Übergangsfuge Wand-/Boden störanfällig ausgeführt worden.

Abb. 14: Abdichtung am Übergang Wand/Fußboden mit einer Silicondichtungsmasse

Gemäß dem Merkblatt des ZDB [4] müssen im Randbereich Einlagen aus Vlies, Gewebe oder Folien in die Abdichtung eingearbeitet werden, wobei evtl. auftretende Bewegungen durch schlaufenförmiges Verlegen der Einlagen aufzunehmen sind. Die Abdichtung von Anschlußfugen mit Dichtungsmassen ist nicht ausreichend. Obwohl das Bad nicht hätte abgedichtet werden müssen, ist überfließendes Wasser oder auch Reinigungswasser durch die undichte Fuge in die Trittschalldämmschicht geflossen. Die Mineralfaserplatten waren vollständig zusammengedrückt. Es kam zu den vorgefundenen Estricheinbrüchen.

Da die Mineralfaserdämmschicht ersetzt werden musste, wurde der gesamte Fußbodenaufbau bis zur tragenden Betondecke entfernt. Anschließend wurde ein Gefälleestrich, eine Trittschalldämmung aus Polystyrol, eine Trennfolie, ein Estrich und eine Verbundabdichtung gemäß dem ZDB-Merkblatt [4] mit eingearbeiteten Schlaufen im Übergangsbereich zur Wand entsprechend Abbildungen 9 bzw. 10 eingebaut.

Der Schadensfall hat u.a. deutlich gemacht, dass auch Wohnungsbäder ohne Bodenablauf gegen Wasser geschützt werden sollten.
