1. Beanspruchung von Nassräumen in abdichtungs-technischer Hinsicht

Abdichtungsprobleme in Nassräumen

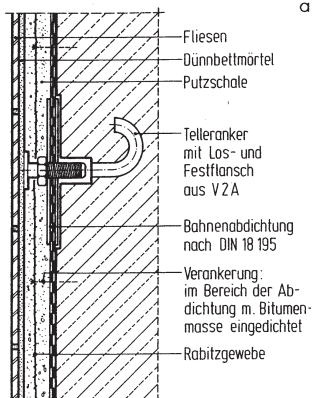
Abb. 2a: Bituminöse Abdichtung von Wänden in Nassbereichen gem. DIN 18195-5 – Schutzschicht aus Putz

Abb. 2b: Bituminöse Abdichtung von Wänden in Nassbereichen gem. DIN 18195-5 – Schutzschicht aus Mauerwerk

Der Bauherr entschloss sich, die nichttragenden Ständerwände gänzlich zu entfernen und durch eine nichttragende Mauerwerkswand zu ersetzen. Auf diesen Mauerwerksuntergrund sind bituminöse Bahnenabdichtungen für hohe Beanspruchungen gemäß DIN 18195-5 mit einer Schutzschicht und einem anschließenden Fliesenbelag aufgebracht worden (Abbildung 2).

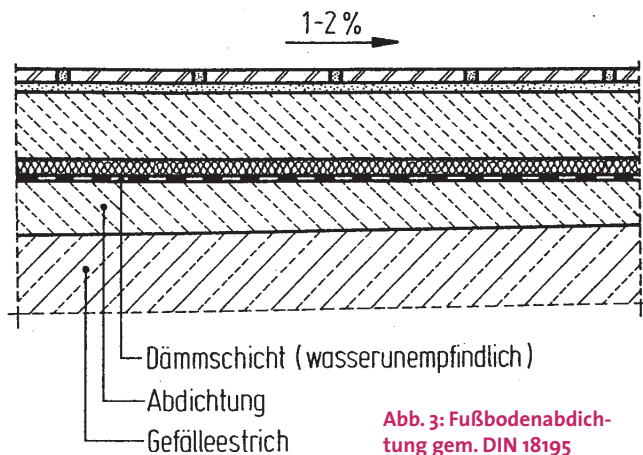
Abb. 3: Fußbodenabdichtung gem. DIN 18195

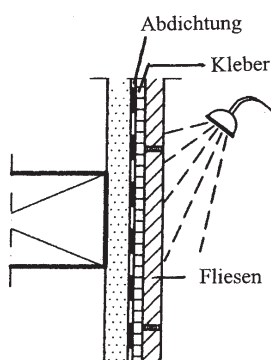
Abb. 4: Verbundabdichtung im Bereich von Wänden

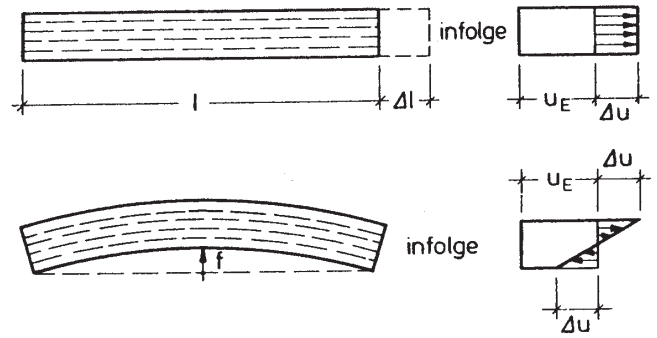
Hölzerne Spanplatten, auch zementgebundene Spanplatten sind Werkstoffe, die sich unter Feuchtigkeitseinwirkungen verformen: sie schwinden bzw. sie quellen. Bei einer gleichmäßigen Feuchteänderung über die Plattendicke sind die Längenänderungen konstant vorhanden (siehe Abbildung 5). Es ist aber zu beachten, dass eine gleichmäßige Feuchteänderung über die Plattendicke und die damit verbundene ausschließliche Längenänderung nicht schlagartig auftreten werden. Vielmehr werden die Feuchteänderungen – unabhängig von der Ursache – von einer Plattenoberfläche aus beginnen, so dass sich zunächst eine ungleichmäßige Feuchteänderung über die Plattendicke einstellen wird, die dann zu einer Plattenaufwölbung der Platte führt (siehe Abbildung 6). Diese Aufwölbung ist die wesentliche Ursache für den Bruch von wenig verformbaren Belägen (Fliesen) und nachfolgend der Schäden im Bereich der Abdichtung.

Abb. 5: Unbehindertes Schwinden und Quellen von Spanplatten infolge Änderung der Plattenfeuchte /12/

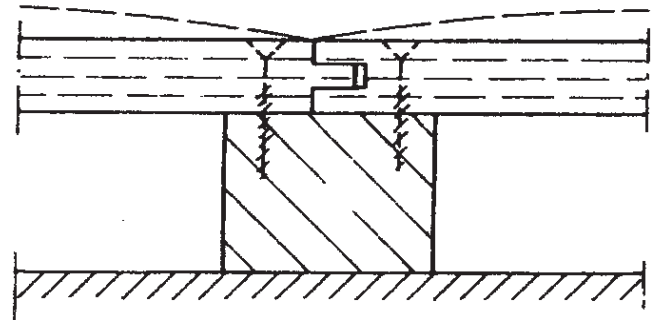
Die Verwölbungen rühren zum einen von dem Feuchtegradienten entlang der Dicke der zementgebundenen Spanplatte her und zum anderen aus den hygrysch bedingten Längen-

Abb. 6: Feuchtebedingte Aufwölbungen von Spanplatten im Bereich von Plattenstößen auf Unterkonstruktionen /12/

änderungen der Spanplatten. Bei einer Behinderung der Längenänderung – z.B. durch Nagelung auf den vertikalen Holzständern entlang der Plattenränder – kann sich die Beplankung nicht mehr zwangungsfrei ausdehnen und es kommt zu Ausbeulungen. Insbesondere auf Grund der Plattenstöße über

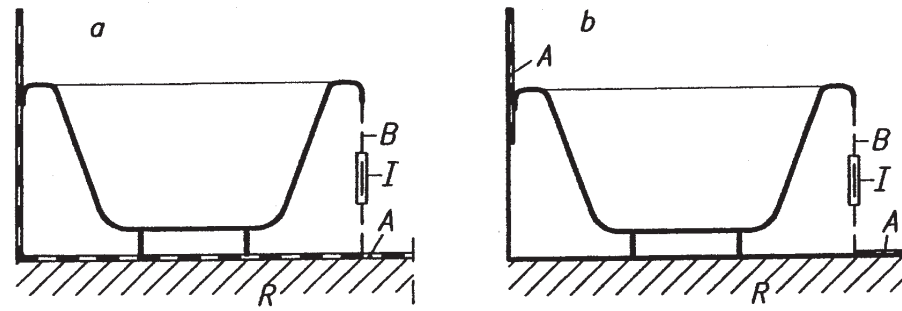
Abb. 11: Führung der Abdichtung unter Duschen bzw. Badewannen /12/
a) Grundsätzlich sollte die Abdichtung unter den Objekten durchgeführt werden
b) „unterbrochene Abdichtung“ (Nicht empfehlenswert).
Legende: A Abdichtung, B Bekleidung der Wanne, I Inspektions- u. Revisionsöffnung in der Wannenbekleidung, R Rohdecke

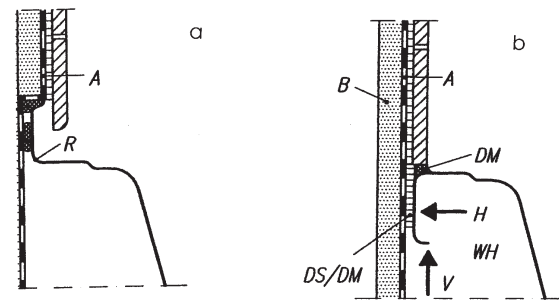
Abb. 12: Anschluss Duschtasse/Wand /12/
a) Aufgekanteter Wannenrand
b) Abgewinkelter Wannenrand
Legende: A Abdichtung, DM Dichtungsmasse, DS/DM Schaumstoff-Dichtstreifen od. DM (Silikonschnur), R Hochgezogener Wannenrand, V und H Stützkkräfte durch Wandhalterung („Wannenanker“ bzw. „Wannenleiste“), WH Wandhalterung

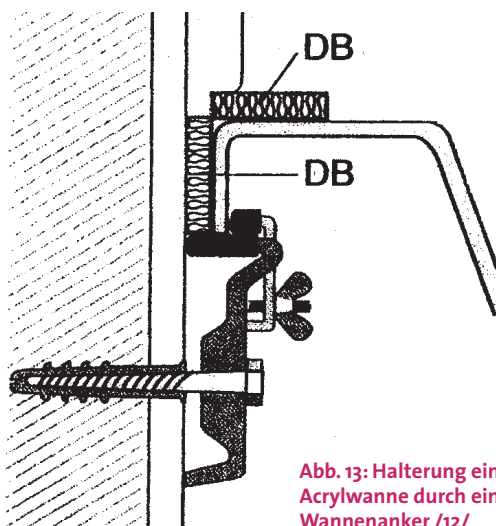
Abb. 13: Halterung einer Acrylwanne durch einen Wannenanker /12/
